# Riabilitazione implanto–protesica in seguito all'avulsione dell'elemento 1.5: un caso clinico

Irene Cusenza\*, Camilla Scagliotti\*,  
Umberto Manica\*, Gian Luca Pancrazi\*,  
Vittorio Pensa\*, Greta Toma\*

\*  
Dental School, Università Vita-Salute San Raffaele,  
Milano  
Dipartimento di Odontoiatria, IRCCS Ospedale San  
Raffaele, Milano

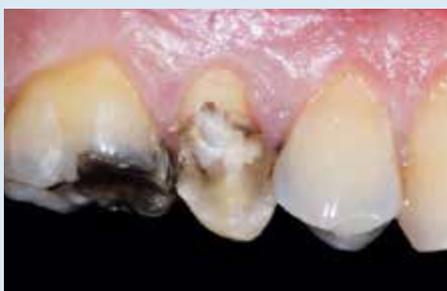
**Fig. 1a**

fico era evidente la frattura coronale e radicolare del secondo premolare superiore sinistro senza possibilità di guarigione (fig. 1a). È stato eseguito un intervento di implantologia dentale in una fase con impianto post estrattivo.

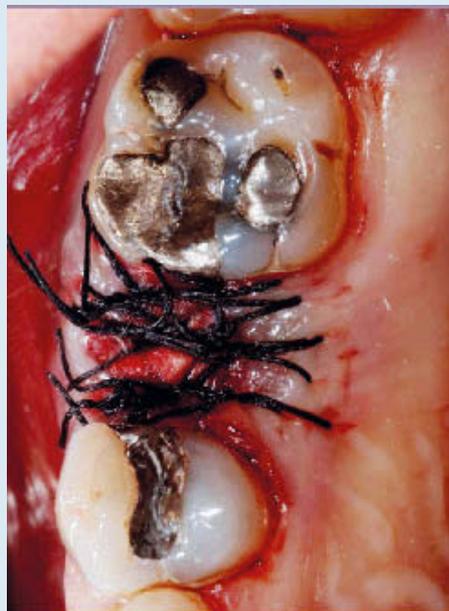
Fig. 2a

**Fig. 2a-2d** Suture in seta a misura quattro zero e stabilità della guarigione dei tessuti.

Il sito è stato quindi suturato con punti di seta di dimensione quattro zero (fig. 2a). È stata valutata la stabilità della fase di guarigione del tessuto dal tempo zero a tre mesi (fig.

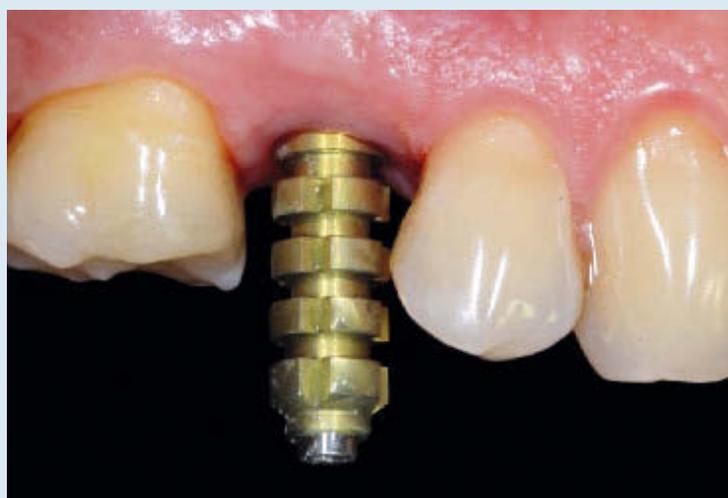
Fig. 3a

Presca dell'impronta e ricostruzione definitiva in oro-ceramica.

Successivamente, per rilevare l'impronta dentale con la tecnica del pick-up, è stato utilizzato un transfer da impronta Winsix 3.8 (fig. 3a). Il materiale da impronta utilizzato è un polietere Impregum 3M ESPE. Il vantaggio di questa tecnica è rappresentato dalla stabilizzazione accurata e precisa del transfer all'interno del materiale da impronta, garantendo un'ottima riproducibilità della posizione dell'impianto nel modello. Infine, il caso è stato finalizzato con una ricostruzione protesica definitiva in ceramica-oro (fig. 3b).

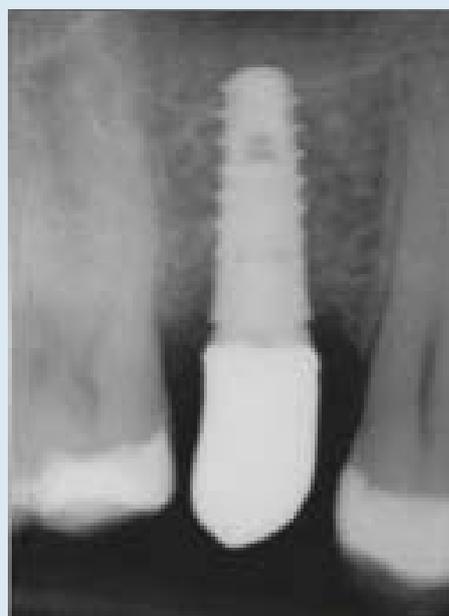
Fig. 4

Radiografia endorale intraorale a 12 mesi dal carico protesico.

Il paziente è stato quindi rivalutato ad un follow-up di circa 12 mesi dopo il carico protesico funzionale. È stata quindi eseguita una radiografia intraorale per valutare la qualità ossea e il tasso di osteointegrazione dell'impianto inserito, chiaramente evidenti radiograficamente (fig. 4). Il paziente è stato quindi rivalutato 10 anni dopo il carico protesico e i risultati ottenuti sono stati confermati (fig. 5).

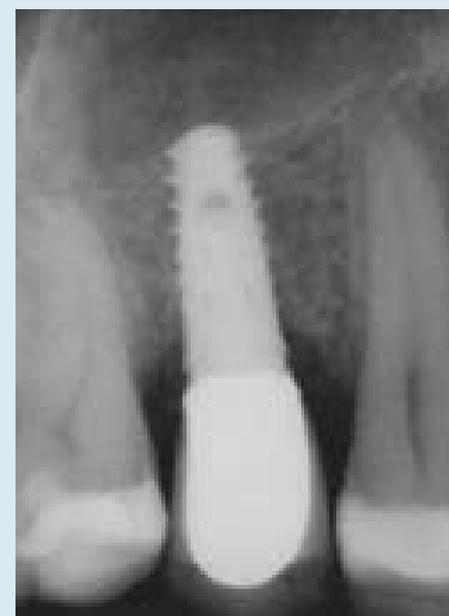
Fig. 5

Radiografia endorale intraorale 10 anni dopo il carico protesico funzionale.

osso eterologo, è possibile osservare il controllo con follow-up a 10 anni dal carico funzionale. Infatti, la salute dell'impianto è evidente e non si è verificata alcuna perdita ossea negli anni successivi all'intervento.
